De gamle store broer

■ Af
Knud V. Christensen,
Banestyrelsen
Driftsherre, broer

■ John Bjerrum,
Vejdirektoratet,
broafdelingen
job@vd.dk

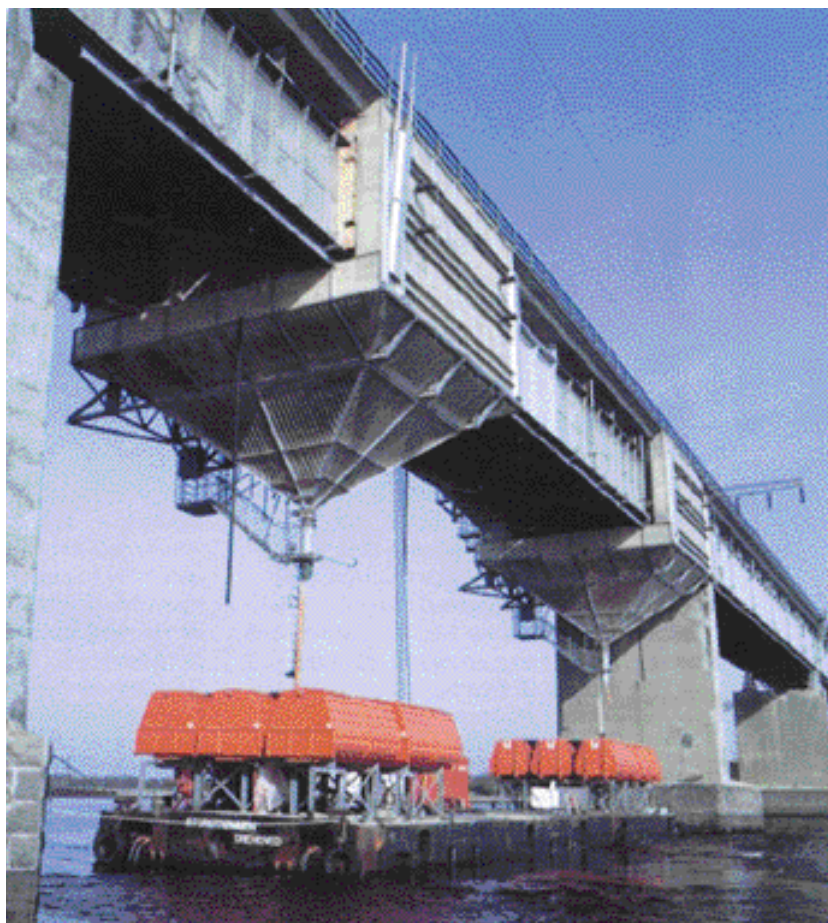
Maleplatforme giver kvalitet og miljø.

Maling af broerne. Der er tidligere anvendt blymønje som grunder. Af miljøhensyn er der nu monteret maleplatforme på broerne, som danner et lukket rum at male i. Dermed er det muligt at opsamle afrensningsmidlerne, så der ikke kommer blyholdige malingsrester i vandet.

Der er etableret klimastyring, så malearbejdet kan udføres optimalt ud fra tid og kvalitet. Gennem flere år er påført epoxy-maling ud fra den erfaring, at alt andet ikke kunne klare det barske klima. Med de kontrollerede forhold i maleplatformene har Banestyrelsen fundet det muligt at sætte forsøg i gang med vandbaserede malesystemer.

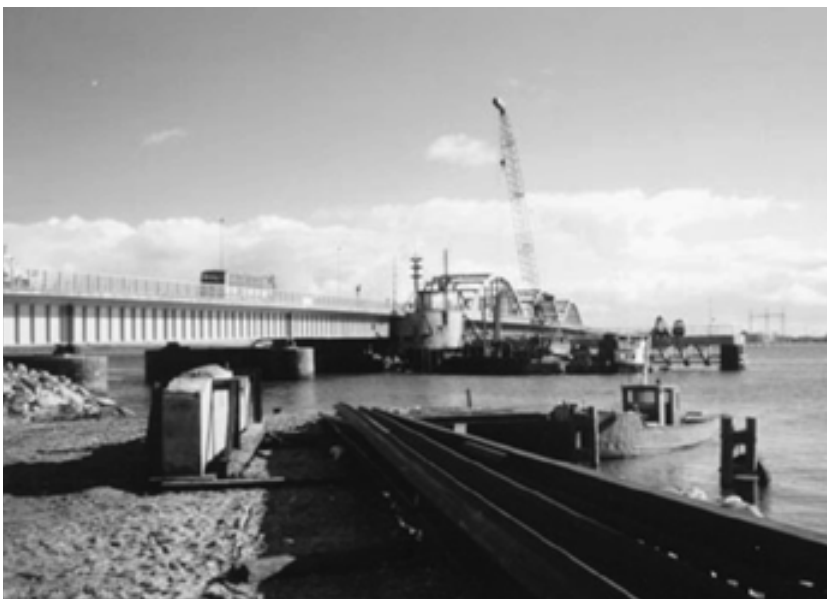
Alkalikisreaktioner. Formændring af beton var aldrig set før i verden i 1950 - 55. Laboratorieundersøgelser viste, at cements alkali og tilslagsmaterialets indhold af kisel gav en kemisk reaktion med produktion af et harpikslignende stof (gel) til følge. Volumen af dette gel er større end de reagerede stoffer. Det resulterer i et "indre tryk" så stort, at betonens volumen øges. Det er ved Odde-sundbroen målt, at klappillens dimensioner er vokset, svarende til at højden på 23 m som følge af alkalikisreaktionerne er øget med 0,35 m. Det er så heldigt, at de træpæle, som pillen står på, i samme periode har sat sig ca. 0,35m. Derved er bro-banen stadig ret at køre på. Betonen i klappillen var så gennemrevnet, at en forstærkning var nødvendig i 1989 - 91.

Kloridkorrosion. Klorid er trængt ind i betonen så armeringen rustner. I Odde-sundbroens klappille fandtes Ø15 mm rundjern i kontakt med Ø20 mm rundjern tæret over i "musebid" i forbindelser med revner i betonen. Ved Storstrømsbroen er armeringen i pillerne en beskedent svind-armering. Derved er skaderne ikke så store, når korrosionen "skyder" dæklaget af.

Klappille forstærket 1989 – 1991.

Forstærkning af klappillen i Oddesund kostede lige så mange penge i 1990 priser som udførelse af hele broen i 1938 priser. Med dokumentation i målingerne kunne pillen forstærkes (det reaktive er næsten opbrugt, så udvidelsen stopper). Uden målingerne havde det været nødvendigt at bygge en ny pille, hvilket ville være 3 gange dyrere, og broen skulle være spærret for al trafik i mindst 1 år.

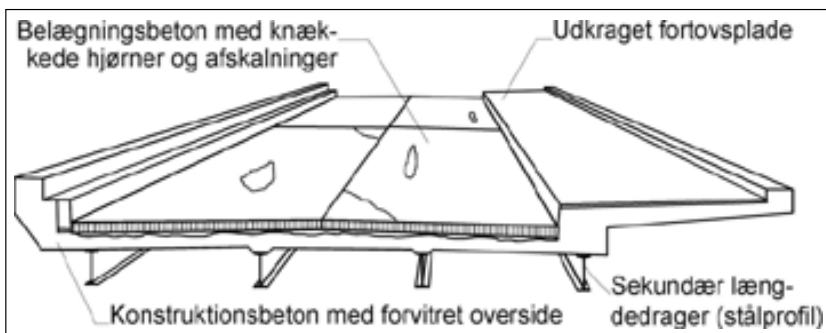
Selv om der ses mange områder på broerne, hvor der er gennemsvninger og/eller porøs og lamineret konstruktionsbeton, vurderes det, at betonen fortsat har den fornødne bæreevne.

Kun Storstrømsbroens vejbanekonstruktion har mange skader. Konstruktionsbetonen er nu så nedbrudt, at en egentlig reparation, der kan

Princip for Vejbanekonstruktion. Typiske skader

bringe konstruktionen tilbage til en tilstand som ny, ikke er realistisk, hvorfor hele vejbanekonstruktionen må udskiftes. De regelmæssige prøvebelastninger og eftersyn har hidtil vist, at en udskiftning af vejbanekonstruktionen kan udskydes uden at gå på kompromis med sikkerheden. Indtil videre er konkluderet, at udskiftningen kan udskydes til efter 2010. Og det forventes, at man ved hjælp af pålidelighedsbaserede metoder kan påvise, at sikkerheden vil være tilstrækkelig væsentligt længere.

For at bevare konstruktionerne længst muligt og nedsætte nedbrydningshastigheden som følge af gennemsvninger og frost/tø påvirkninger, skal revner og fuger i alle vejbanekonstruktionerne løbende tætnes mod nedsvivende vand.
