Restaurering og forstærkning af fredet granitstensbro

Restaurering og forstærkning af Nybro en ca. 180 år gammel fredet granitstensbro beliggende på kommunegrænsen mellem Holbæk og Svinninge kommuner, hvor Trønninge Allé krydser Tuse Å.

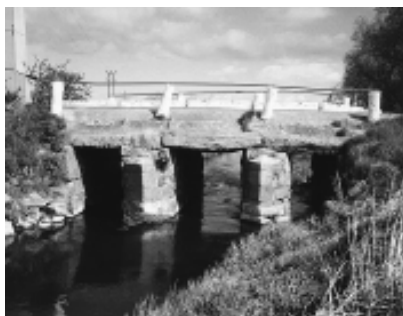
Figur 1. Nybro over Tuse Å før restaurering.

På den gamle bro var der 2 gelændere i stangiær, monteret i nogle meget voldsomme stenborner, som må være tilført på et senere tidspunkt (figur 1). Tilsvarende stenborner er brugt på broen i Butterup og på den før omtalte hovedvejsbro ved Tuse Kirke

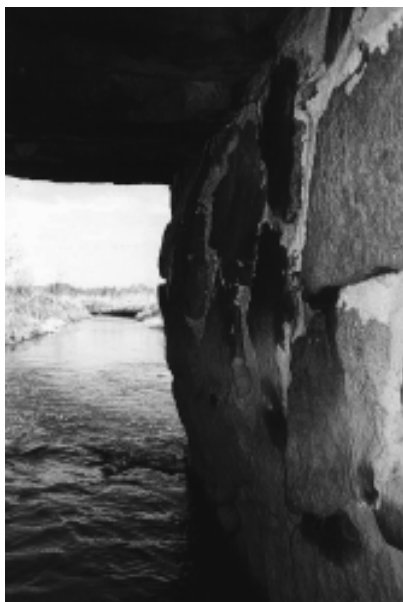
Den nu ca. 180 år gamle bro var omkring 1987 begyndt at vise forskellige svagheds tegn i form af en udbuling på den ene strømpille og begyndende udskridning af mellempiller (figur 1 og 2).

Årsagen til nedbrydningen vurderedes for det første som en følge af den stigende trafikbelastning, som langt overstiger den belastning, broen oprindeligt var dimensioneret for. Det er ikke mindst trafiklastens horisontale komponent, centrifugalkraften, der i de senere år har nedbrudt broen. Centrifugalkraften opstår, fordi vejen svinger umiddelbart før og efter broen. Da broens højde over åbund er ca. 3,25 m, er horisontalkraften ikke uden betydning for broens stabilitet, hvilket specielt gælder mellempillerne.

For det andet skyldes nedbrydningen sandsynligvis, at man på et tidspunkt har foretaget en mørteludfugning af de oprindelige helt åbne fuger mellem granitstenene. Temperaturbevægelser og frostsprængninger har med tiden medført ødelæggende forskydninger mellem granitblokkene.

For det tredje er broen i de senere år blevet udsat for stød og rystelser på grund af en ca. 10 cm sætning af vejdæmningen op mod broen i den ene side.

Figur 2. Udbuling på den ene strømpille.

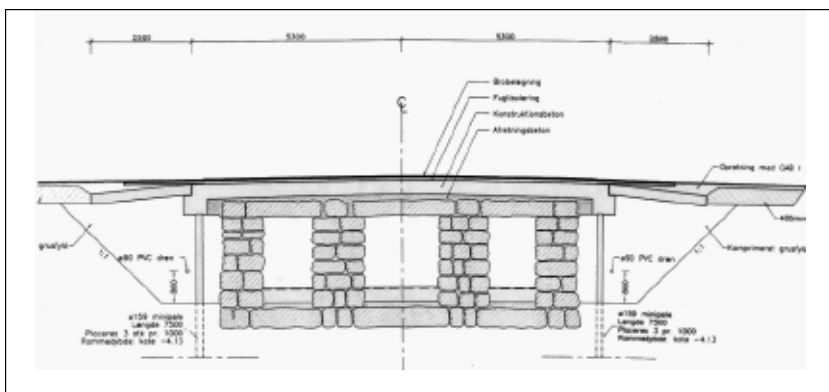
Figur 3. Længdesnit i granitbro med forstærkningsplade, minipælefundering og overgangsplader.

Figur 3 viser bl.a. opbygningen af granitbroen. Det er bemærkelsesværdigt, at broen er opbygget på en stensat bund som et sammenhængende fundament i hele broens udstrækning. Det må antages, at denne funderingsform har været medvirkende til, at granitbroen står uden nævneværdige sætningsskader næsten 200 år efter opførelsen. Erosion og underskyl-

Til dette formål blev der udført en overbygning bestående af én sammenhængende betonbroplade, krydsarmeret i både over- og underside og profileret i henhold til vejens længde- og tværprofil over broen. Bropladen med en samlet længde på ca. 11 m blev forlænget med 2,5 m lange overgangsplader ved broenderne for at undgå belægningsrevner og for at udligne sætninger i dæmningsfyld bag broen (figur 3 og 4).

minipælefunderet vederlagsbjælke til understøtning af overgangsplade og delvis understøtning af bropladen, idet denne hovedsagelig bæres af granitbroen. Minipælefunderingen skal sikre, at granitbroen ikke overbelastes som følge af den øgede egen- og trafiklast (figur 3).

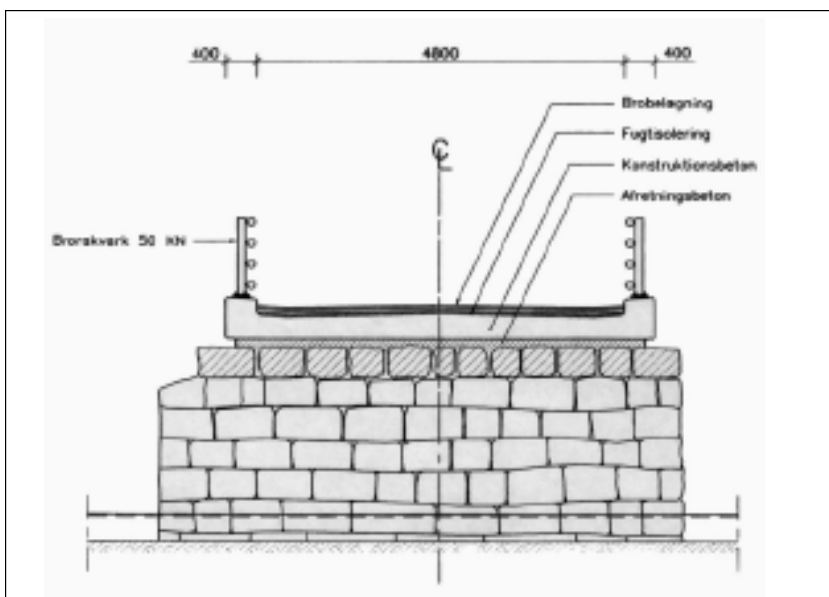
Figur 4. Tværsnit i bro.

Bropladen, der er forsynet med kantbjælker og brorækværk, er også fugtisolert og belagt med en tæt brobelægning, som nye broer udføres i dag (figur 4).

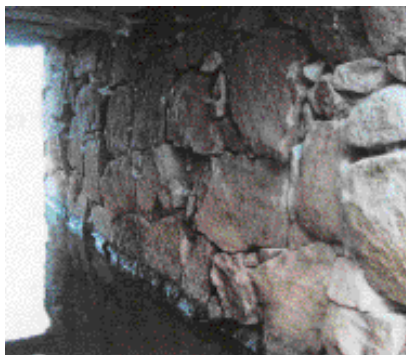
Figur 5. Landfæste efter restaurering. Bemærk de åbne fuger.

Omhyggelig opmåling og registrering af granitblokkene sikrede en nøjagtig genopbygning af granitstensbroen. Alle blokke blev rensset for gammel fugemørtel. Ved genopbygning blev kun stenklillerne fæstnet med specialmørtel, medens fugerne i øvrigt blev efterladt åbne, alt i henhold til principper anvendt for 150 - 200 år siden (figur 5).

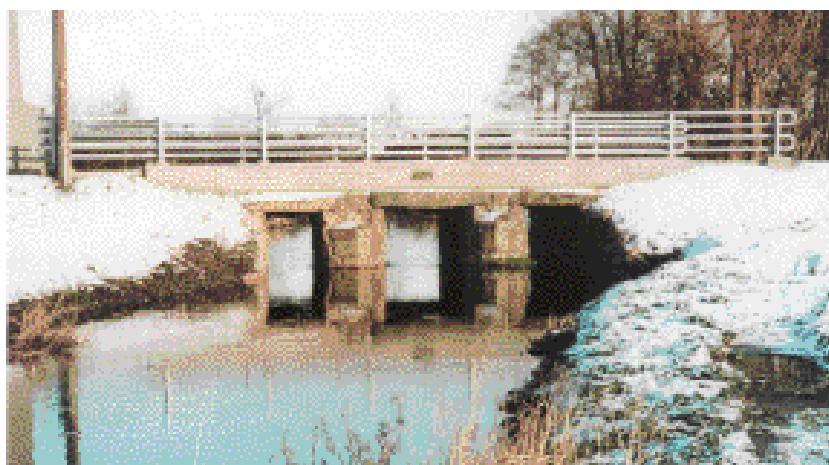
Figur 6. Nybro efter ibrugtagning.

Med det gennemførte projekt har man bevaret et ingeniør- og kulturhistorisk bygværk, så det fortsat kan fungere som det, det oprindeligt var bygget til, skønt trafikbelastningen er en helt anden og mange gange større i vægt og intensitet (figur 6).
