# Passager og hegn til frøer og tudser

## - Hvorfor? Hvordan?

*Padder og biler er en dårlig kombination, og oftest ender mødet med, at padderne bliver slået ihjel. Passager og hegn kan være effektive foranstaltninger til at nedbringe antallet af trafikdræbte padder. Denne artikel gennemgår danske eksempler på passager og hegn og kommer med generelle anbefalinger til konstruktion.*

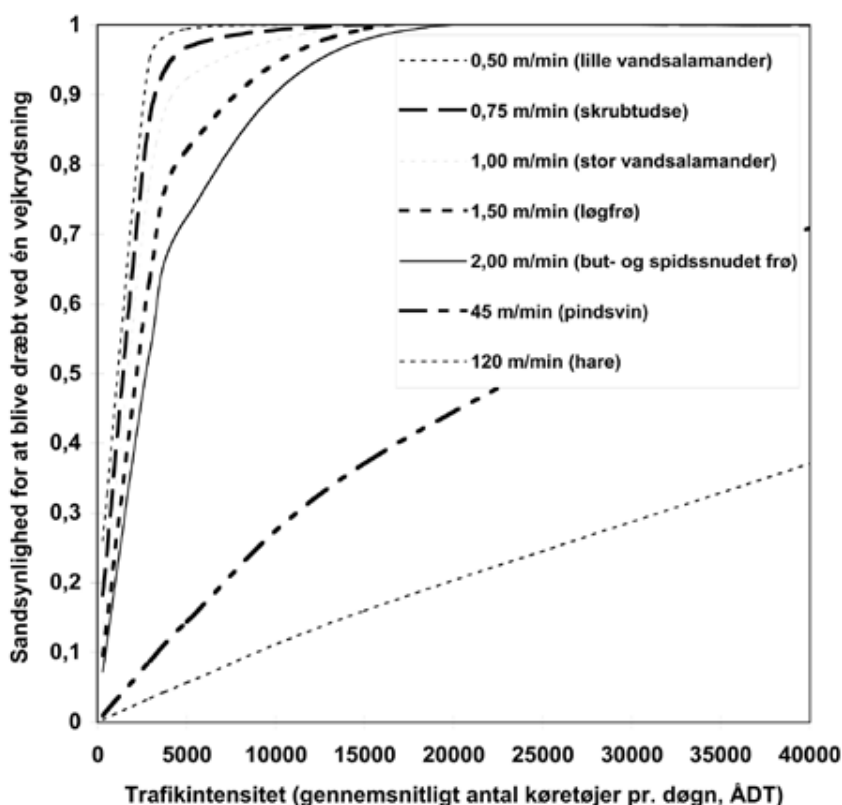
Figur 1. Sandsynligheden for at et dyr bliver dræbt afbildet som funktion af trafikintensiteten. Sandsynligheden er afbildet for hastigheder, som er repræsentative for forskellige frøer, tudser og salamandre. Tallene skal betragtes som minimumsværdier, fordi det antages, at dyrene krydser vejen vinkelret. Jo mere skævt de krydser vejen, jo større vil sandsynligheden være for at blive kørt over. Til sammenligning er vist tilsvarende kurver for pindsvin og hare, som bevæger sig meget hurtigere. Det er tydeligt, at langsomme dyr er langt mere udsat i trafikken end hurtige.

På figur 1 er sandsynligheden, for at et dyr bliver dræbt ved én vejkrydsning med forskellige (autentiske) bevægelsehastigheder, vist som funktion af trafikintensiteten. To forhold springer i øjnene på figuren:

- de langsomme dyr er langt mere udsatte end de hurtige, og risikoen ved at krydse vejen er høj
- allerede ved en trafikbelastning på 10.000-15.000 biler pr. døgn (svarende for eksempel til trafikbelastningen på rute 9 mellem Odense og Svendborg eller på hovedvejen mellem Herning og Ikast) er sandsynligheden for at blive slået ihjel ved én vejkrydsning over 90% for alle paddearter, mens den for pindsvin er omkring 30% og for hare er nede omkring 10%.

Hvis man kigger på trafikintensiteten på en gennemsnitlig dansk motorvej, ca. 30.000 biler pr. døgn, er sandsynligheden

for at blive slået ihjel ved en vejkrydsning meget tæt på 100% for samtlige undersøgte paddearter.

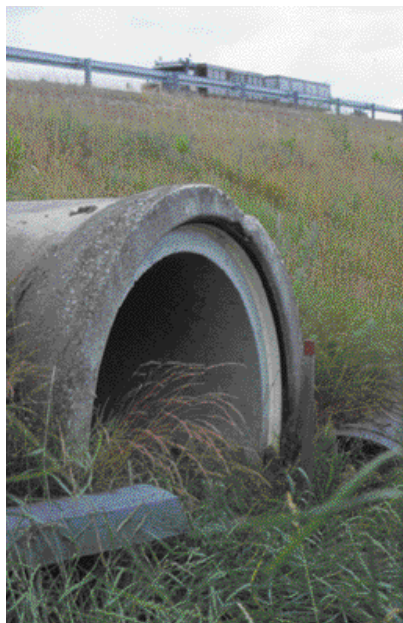
Figur 2. Kloakrør af armeret beton (passage) og kraftig plast (hegn) opstillet på rute 267, motortrafikvejen nordvest for Hillerød. (Foto: Tove Hels)

To af anlæggene består hver af tre kloakrør (betonrør) med et tværsnitsareal på ca. 1 m<sup>2</sup> (passager) og et hegn af kraftig plast (figur 2); de tre første kloakrør er kombineret med 350 m plasthegn på begge sider af vejen, de tre næste er kombineret med 200 m plasthegn. Det tredje anlæg består af tre lave (ca. 1/2 m) firkantede betonelementer (passage) med 240 m ledehegn af beton på begge sider af vejen (figur 3).

Disse anlæg blev evalueret efter konstruktion (Hesselsøe 1998). Der er observeret paddler i begge typer tunneller, men materialet er for småt til videre konklusioner om passagerens egnethed. I anlæggene med kloakrør og hegn af kraftig plast kritiseres hegnene for ofte at knække og vælte. Derudover slutter hegnet ikke tæt til rørene, hvilket betyder, at der bliver huller, som padderne kravler igennem og kommer dermed op på vejen. Vegetationen er endvidere vokset over hegnet; det har medført, at padderne kan forcere hegnet gennem vegetationen. Der har været betydelige dræningsproblemer med tunnellerne; således har der været stående vand i flere af dem.

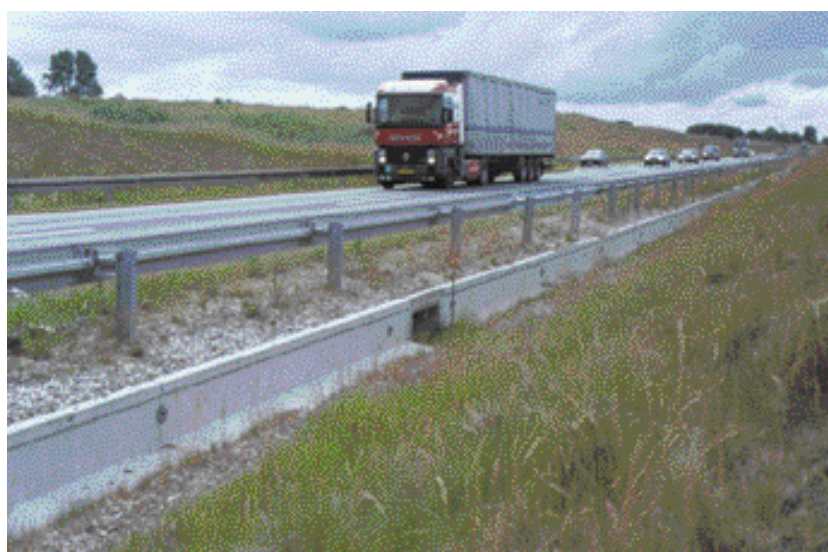
Figur 3. Lave firkantede betonelementer, specielt fremstillede til faunapassage, med ledehegn af beton. Passage og hegn fungerer som én enhed, og der kommer ikke sprækker imellem passage og hegn. (Foto: Tove Hels)

Anlægget med specialfremstillede betonelementer og ledehegn af beton har fungeret bedre: der har ikke været store problemer med vand i tunnellerne (de er åbne

nedadtil, og der er nedgravet dræn foran ledehegnene), og der har kun været et enkelt tilfælde af sammenbrud af ledehegnet. Til gengæld er der blevet fundet mange dræbte padder på vejen ud for enden af ledehegnene. Dette viser, at nogle af padderne ikke finder tunnellerne, men fortsætter vandringen til hegnet hører op, hvorefter de går op på vejen for at passere den. Dette forhold skyldes især en fejlkonstruktion ved hegnets afslutning.

Også med hensyn til passager må de fir-kantede betonpassager anbefales. Det er åbent nedadtil hvilket delvist løser drænproblemet, og det slutter tæt til hegnet, eftersom det er elementer i en samlet serie, der sættes sammen. Derudover er betonen ikke armeret. Armering kan give problemer for paddernes orientering i det omfang, de bruger jordens magnetfelt til at orientere sig efter. Uanset hvilke materialer, man vælger til passagerne, skal man sørge for, at de bliver holdt fri for grene, sand, mudder og affald. Indtrængende materiale kan i nogle tilfælde næsten helt lukke passagen.

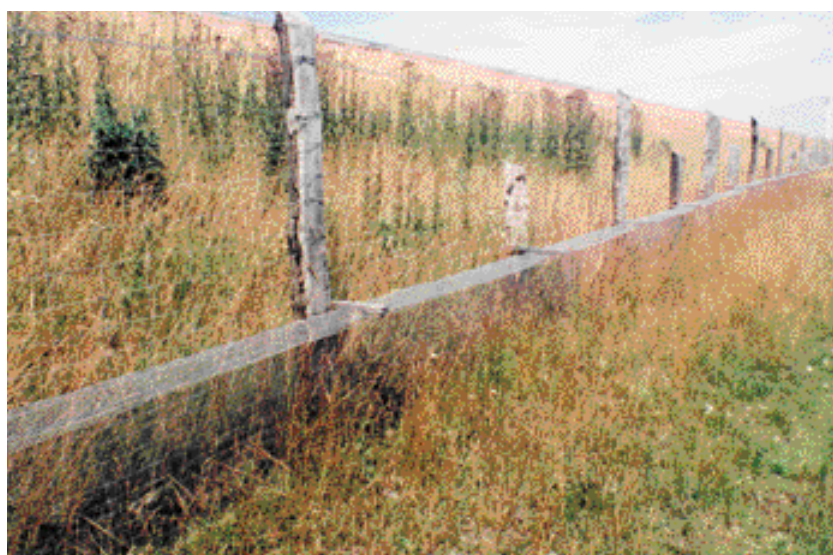
Figur 4. Banestyrelsens permanente hegn på Sprogø. Hegnet er ca. 40 cm højt, er gravet ca. 10 cm ned i jorden og har en ombukket kant, så tudserne ikke så let kan kravle over det. Hegnet står op ad et traditionelt vildthegegn. (Foto: John Frisenvænge)

På Sprogø har Banestyrelsen i forbindelse med konstruktion af Storebæltsforbindelsen i 1998 konstrueret et permanent hegn, der skal forhindre den grønbrogede tudse i at krydse motorvejen over øen (figur 4 og 5). Hegnet er ikke kombineret med passager af nogen art, da man ønsker at holde padderne på den "gamle" (sydlige) del af Sprogø. Grønbrogede tudse er relativt fåtallig i Danmark, men talrig på Sprogø, hvor bestanden er gjort op til ca. 2000 voksne dyr (Hesselsøe 1999).

Hegnet er etableret efter en lang forsøgsperiode med et midlertidigt hegn, som blev sat op i 1990. Det midlertidige hegn var et trådhegn med en maskestørrelse på 5 mm x 5 mm. Der blev lavet undersøgelser af, hvorvidt tudserne kunne forcere det midlertidige hegn, og det viste sig, at ikke blot kunne de nyforvandlede små tudser så let som ingenting kravle gennem maskerne og ud på vejen; de voksne kunne også kravle over! Det permanente hegn er derfor udstyret med en ombukket øvre kant, der gør det vanskeligt (om end ikke umuligt) for de voksne at passere hegnet. Det er ca. 40 cm højt.

Maskestørrelsen på det nye, permanente galvaniserede trådhegn er 10 mm x 10 mm, og det er derfor let for de unge tudser at kravle igennem maskerne, mens

næsten alle voksne holdes tilbage. Ombukningen er forsynet med en eltråd, som skal forhindre kreaturer i at træde den ned. Denne eltråd løber ca. 5 cm fra trådhegnets afslutning. Denne konstruktion er uheldig, fordi tudser, der forsøger at forcere hegnet, bliver dræbt af elektrisk stød.

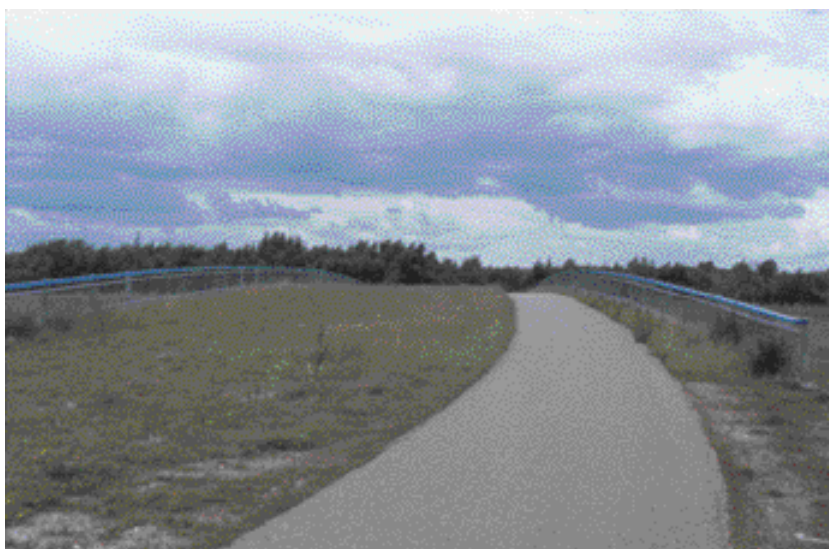
Figur 6. Kombineret fauna/menneskepassage på Vestamager. Dyrene krydser vejen i vegetationen, mens menneskene går/cykler på stien. (Foto: Tove Hels).

Dette paddehegn bliver af samme type som hegnet på Sprogø; et ca. 40 cm højt trådhegn med ombukket overkant og en maskestørrelse på 10 mm x 10 mm. Ud over paddehegnet er der på Vestamager anlagt en kombineret fauna- og menneskepassage over motorvejen, som skal mindske barriereeffekten af Øresundsmotorvejen (figur 6).
