Vejens egenskaber-8

■ Af Jørgen Banke

Inventering videobiler/Vejbredder, vejinventar og skader

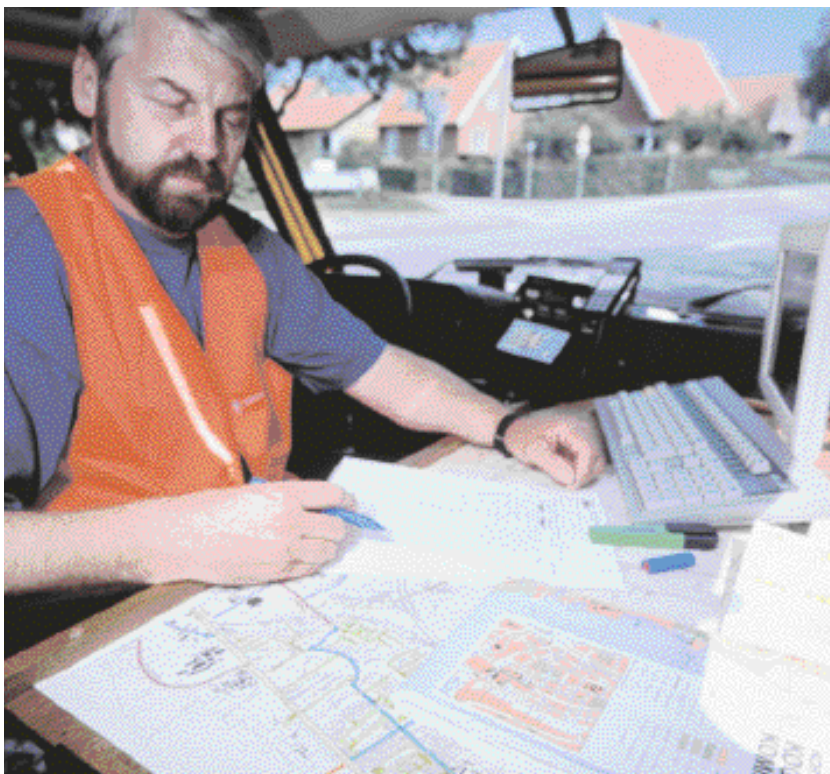
Inventeringsbil med skrivebord.

I midten af 1970-erne, da vejdatbanken skulle etableres, skulle 10.000 km vejes bredder m.v. indgå. Dette måtte derfor måles ind. Flere stationcars blev udstyret med ret nøjagtige triptællere samt skriveborde.

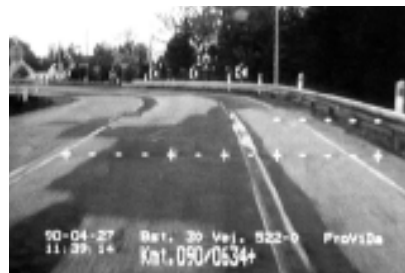
Billede optaget af videobilen med 0,5 m markeringer over vejtværslit.

I 1986 var udviklingen af videokameraer så langt fremme, at Statens Vejlaboratorium og vejdatalaboratoriet begyndte at udvikle teknikken omkring videokameraer, så de kunne bruges til rutinemæssige optagelser på vejene. Dette blev påbegyndt i efteråret 1987 og skete med en hastighed på 15 - 50 km/h. Der blev normalt taget et billede for hver 20 m.
