Kintai-kyo - Japans smukkeste bro

■ Af Carl Johan Hansen, Vejdirektoratet

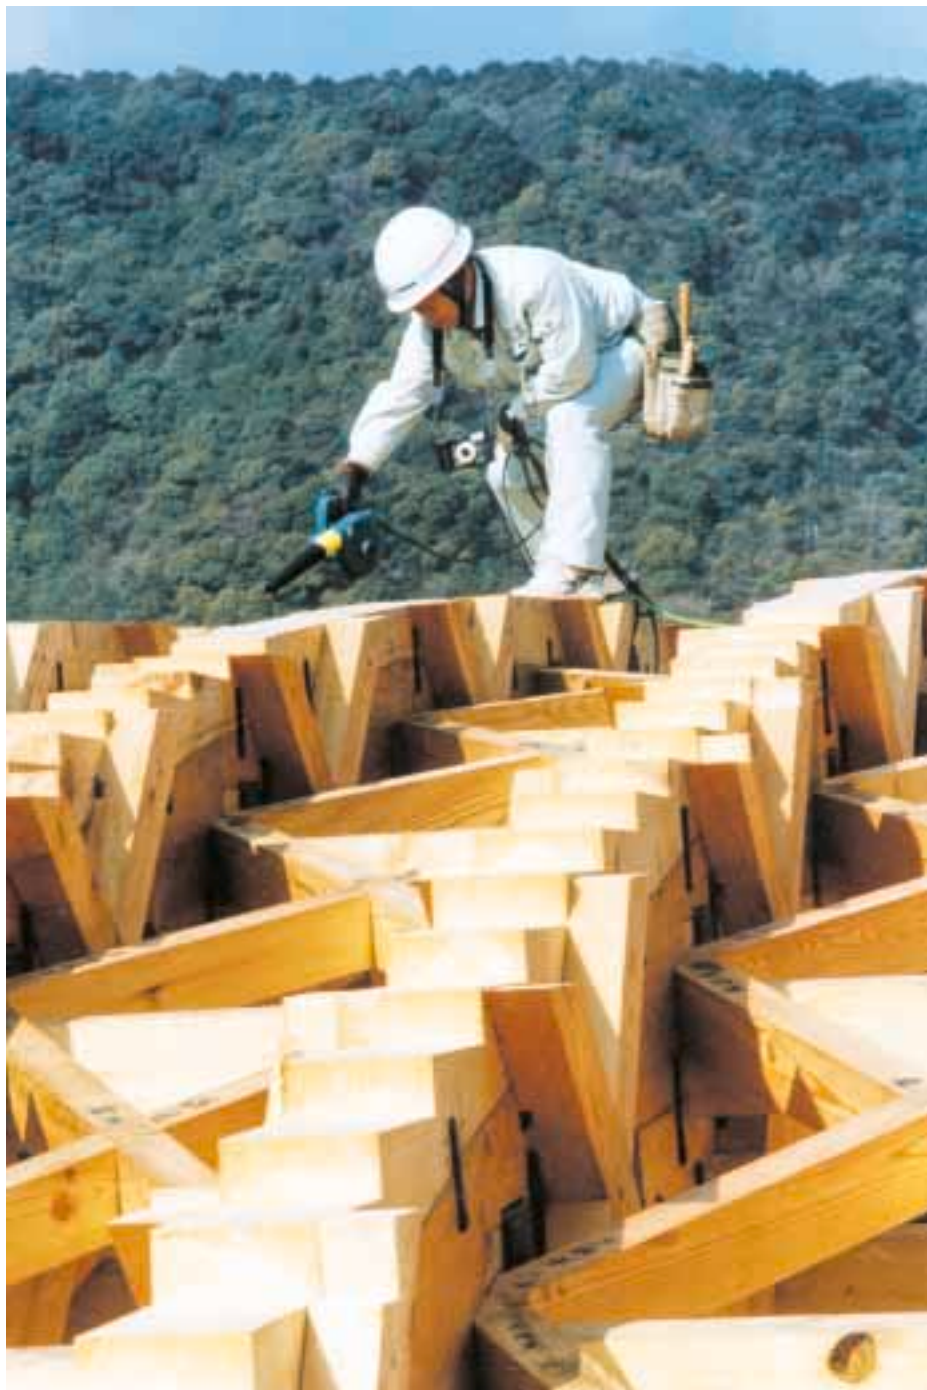
I november 2001 blev det besluttet, at hele broens træoverbygning skulle fornyes igen, men fortsat efter den oprindelige, gamle konstruktionsmåde. Her arbejdes der på træoverbygningen i februar 2002. (Foto: CJH).

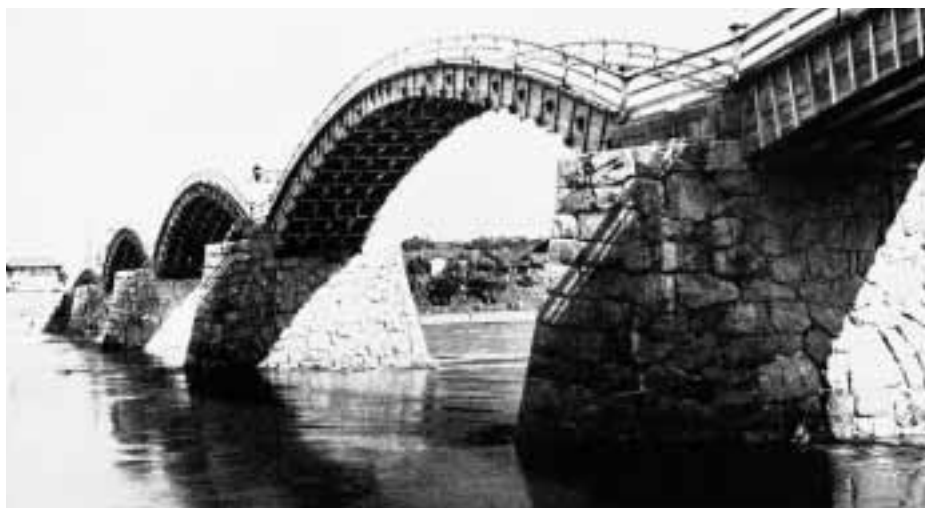
Kintai-kyo har en samlet længde på 195,7 m og er 5,0 m bred. Den består af 5 buer, alle på ca. 35 m's længde, samt pilleskifter og landfæster af sten. Postkort fra 1950'erne.

Kintai-kyo består af 2 konstruktionssystemer: de 2 buer ind over land består af korte støttebjælker, mens hovedbroen med 3 buer hver består af ca. 35 m lange buede støttebjælker. Pillerne er opmuret af tunge kvadersten og som nævnt siden 1953 forsynet med en kerne af jernbeton. Den bærende konstruktion består af 5 parallelle bjælkebundter af træ, som er afstivet med hinanden i et korsforbandt. Det mærkværdige er, at det bærende element ikke består af forbundne bjælker parallelt med buerne, men af korte bjælkestykker, som er stablede og bundtede horisontalt over hinanden. Disse bjælkebundter bliver holdt sammen af jernbånd og sikret mod længdeforskydning af dybler. Disse dybler er som tværskråstiver fra et bærende til et andet bærende træbunt. Herved opstår et velordnet og sammenflettet system af bjælker, som virker som helt sammenvokset hele. På de bærende elementer ligger en tværgående træbelægning, som i enderne bliver til trapper med vekslende stigning. En sådan trækonstruktion er virkelig alle tømreres drøm.

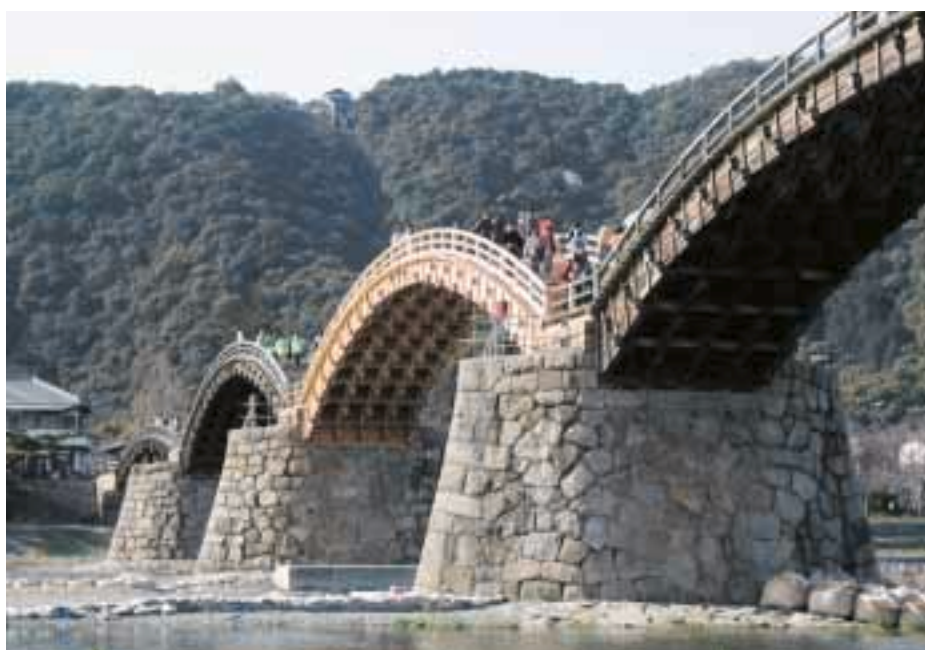
Kintai-kyo er Japans smukkeste bro. Her er den i slutningen af 2002 set fra Iwakuni by over floden Nishik mod borgen, der kan skimtes i baggrunden.

Det er dejligt at se, hvordan de svungne buer passer ind i den smukke kulisse, som det omgivende landskab giver. Brodækket følger broens buer og bliver ved enderne så stejl, at det er nødvendigt med trapper.
